南昌绿地国际博览城JLH704-A09地块项目

# 水土保持监测总结报告

建设单位：南昌绿地申博置业有限公司

监测单位：江西融信环境技术咨询有限公司

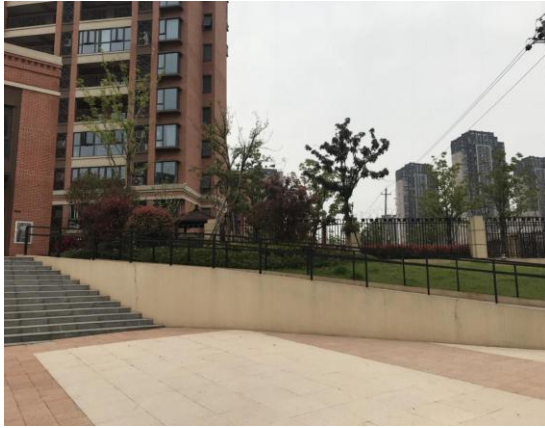
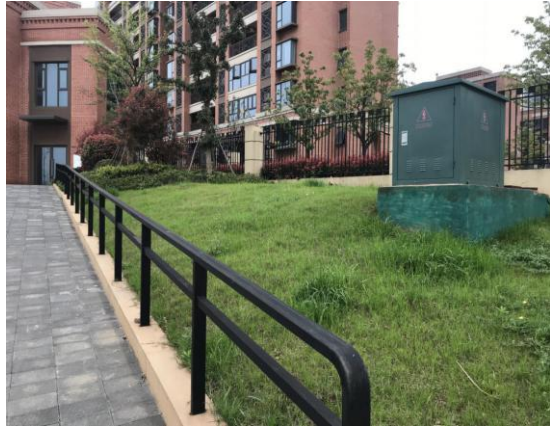
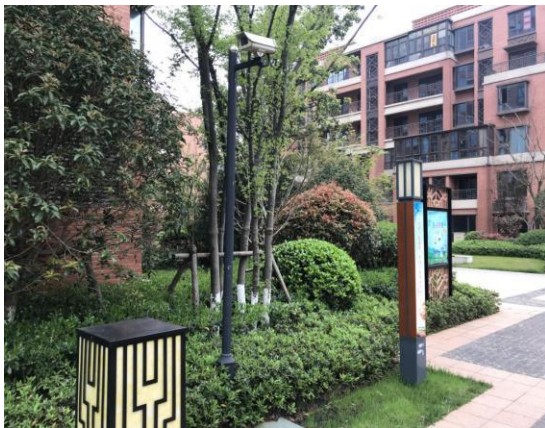
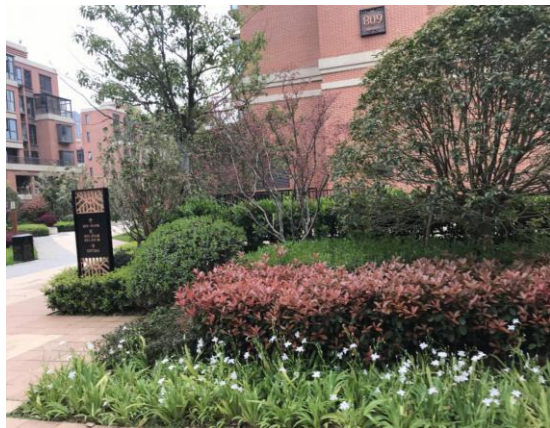
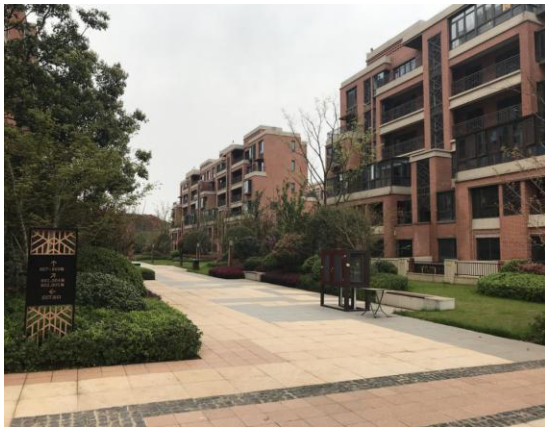
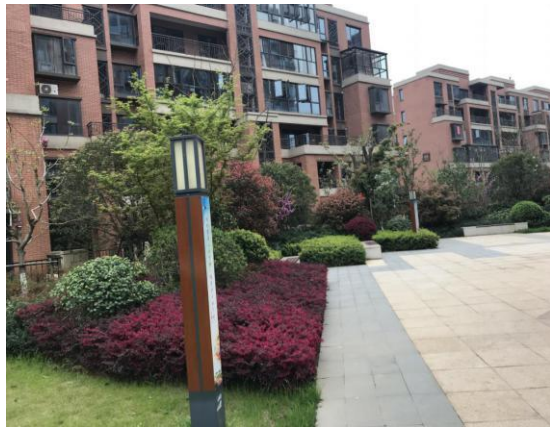
项目区园林景观绿化

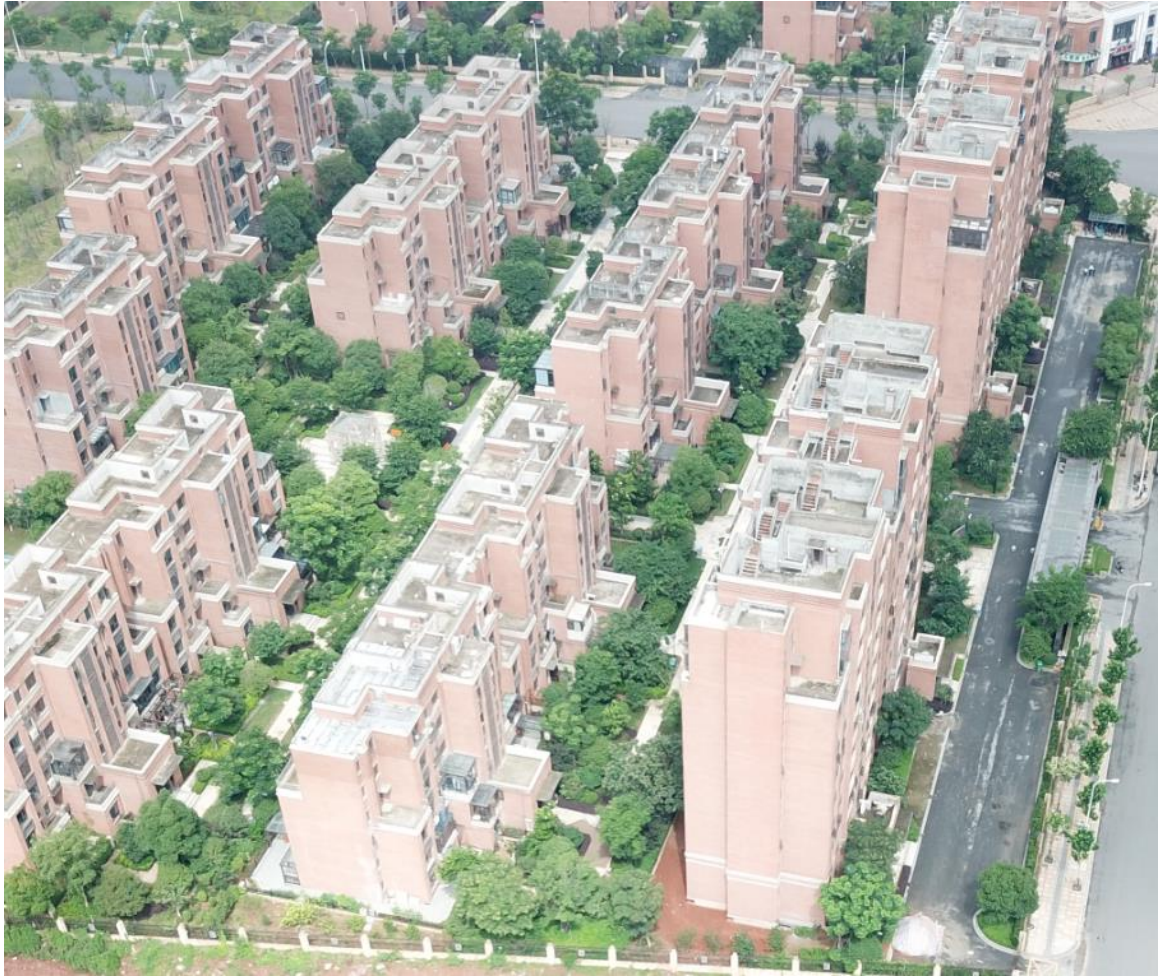
项目区无人机监测

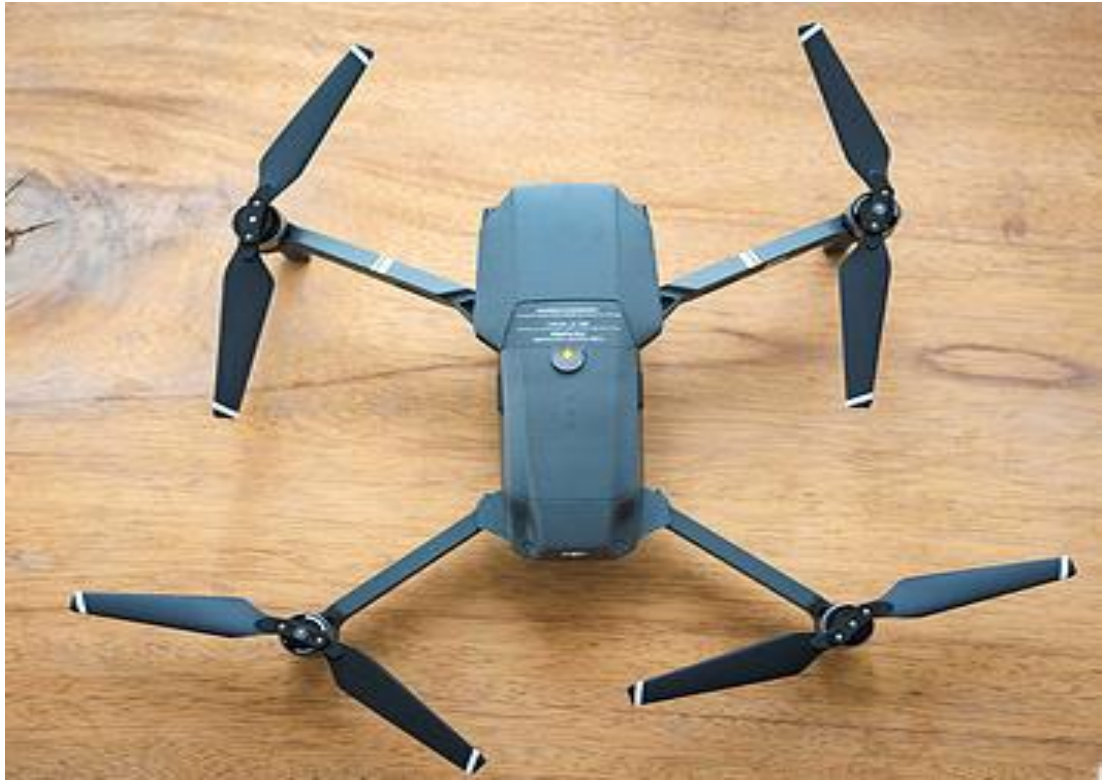
图 2-3 无人机设备图

利用无人机遥测系统拍摄项目区的影像数据及地形数据，结合无人机的数据处理软件，可以连续地监测施工过程中地面扰动情况，计算工程填、挖方量、弃土弃渣量、土壤流失量等各项指标。使用无人机进行监测，具有影像实时传输、高危地区探测、高分辨率、机动灵活等优点。无人机监测，能在宏观上把握工程的总体情况，同时对已建立的解译标志进行校核，提高遥感监测的准确

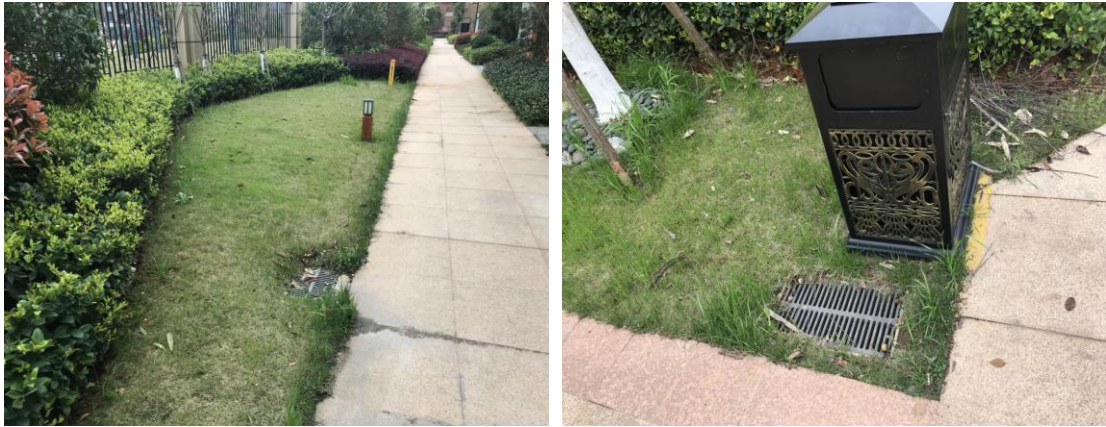
2017年4月-2017年9月，工程主要完成了水土保持工程措施，工程措施包括排水管、雨水井、土地整治、种植土回填等措施；部分措施照片如下：

排水设施

各防治分区水土保持防治的工程措施设计合理，实际水土保持工程措施防治责任基本得到落实。工程措施按照相应的设计标准进行施工，符合相关标准要求，实施的各项措施能够起到较好的水土保持作用。

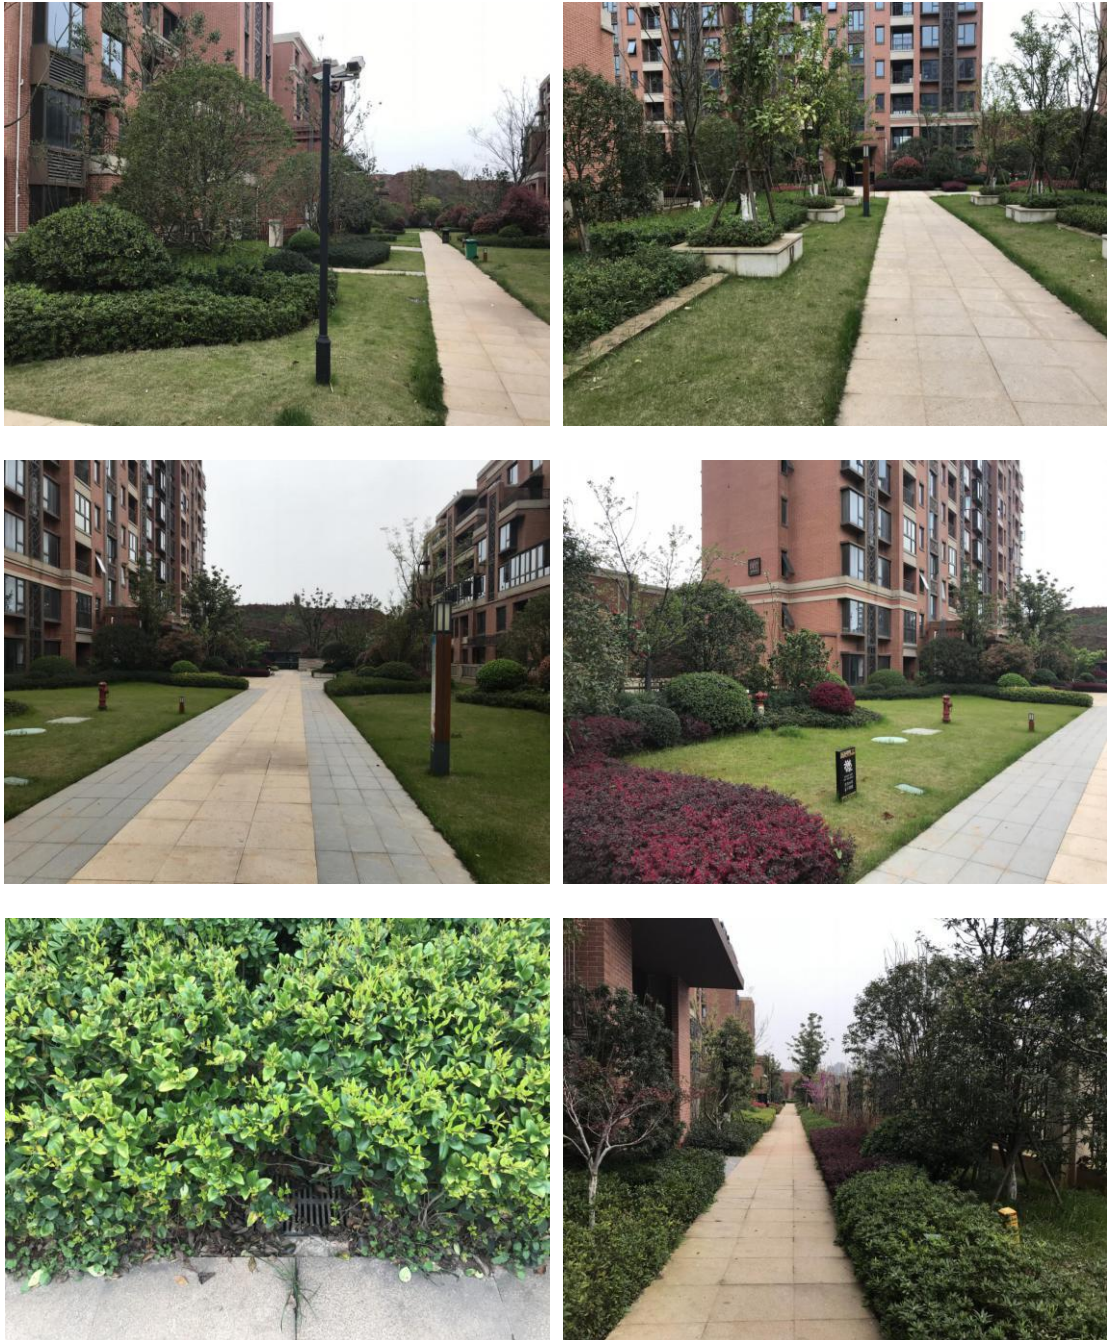
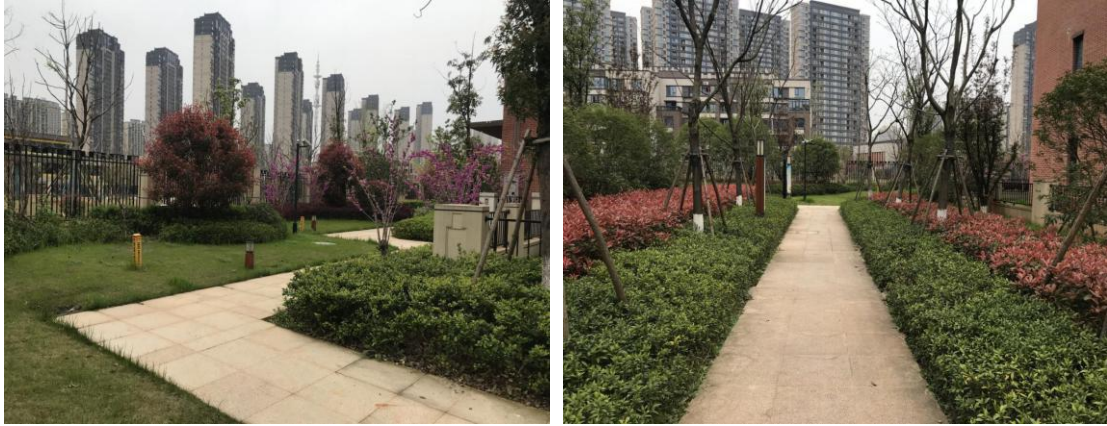
植物措施照片：

序号	工程名称	单位	方案设计量	实际实施量	增减量	实施时间
一	绿化景观区					
1	园林景观绿化	hm <sup>2</sup>	0.83	0.83	0	2017.7-2017.11
四	施工生产生活区					
1	撒播草籽	hm <sup>2</sup>	0.20	0.20	0	2017.12
