南昌绿地国际博览城 JLH703-B05 地块项目

水土保持监测总结报告

建设单位：南昌绿地申博置业有限公司

监测单位：江西融信环境技术咨询有限公司

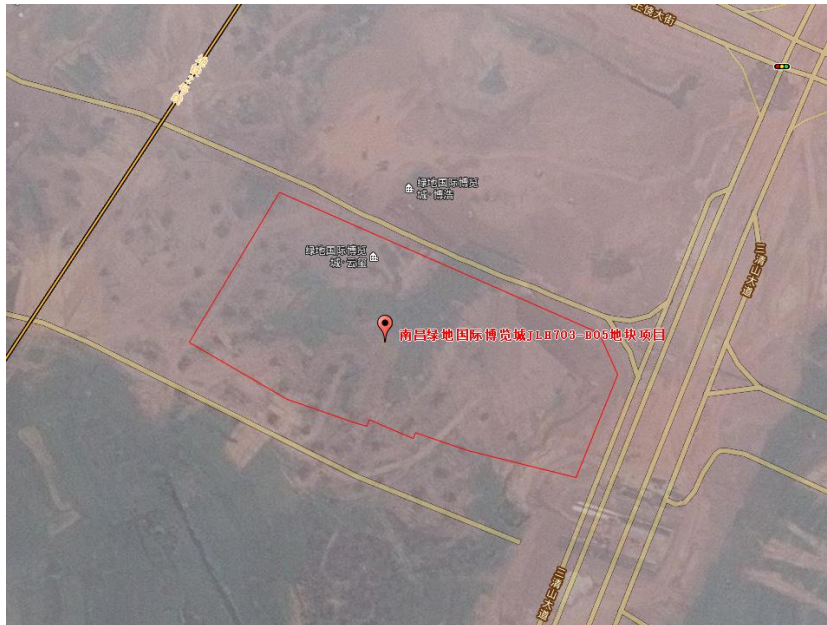
2014年5月扰动前原地貌遥感影像图

遥感监测法综合应用资料搜集、野外抽样调查、遥感解译、模型计算等多种技术方法和手段进行。主要工作环节包括资料准备、野外调查、数据处理、水土流失情况分析与评价四部分。遥感影像变化情况下图 2-1。

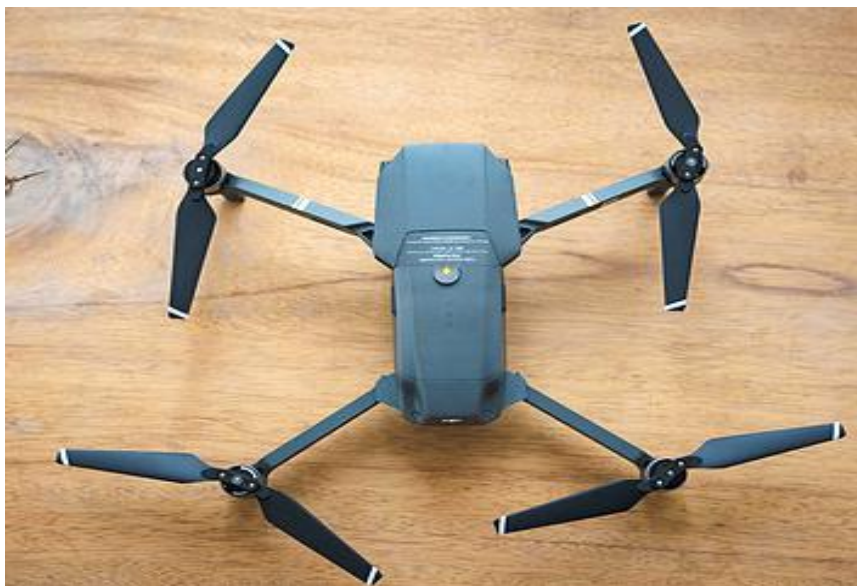
图 2-2 无人机设备图

利用无人机遥测系统拍摄项目区的影像数据及地形数据，结合无人机的数据处理软件，可以连续地监测施工过程中地面扰动情况，计算工程填、挖方量、弃土弃渣量、土壤流失量等各项指标。使用无人机进行监测，具有影像实时传输、高分辨率、机动灵活等优点。无人机监测，能在宏观上把握工程的总体情况，同时对已建立的解译标志进行校核，提高遥感监测的准确度，是遥感监测与常规监测方法有力支撑和补充。

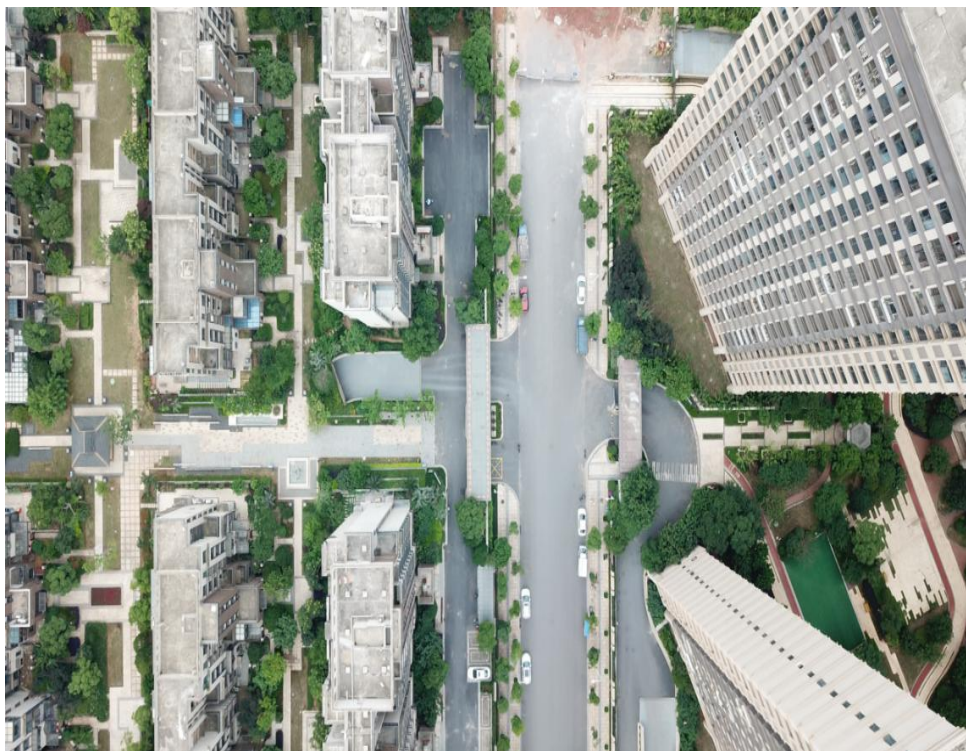
景观绿化（2020.4）

植物措施监测影像如下：

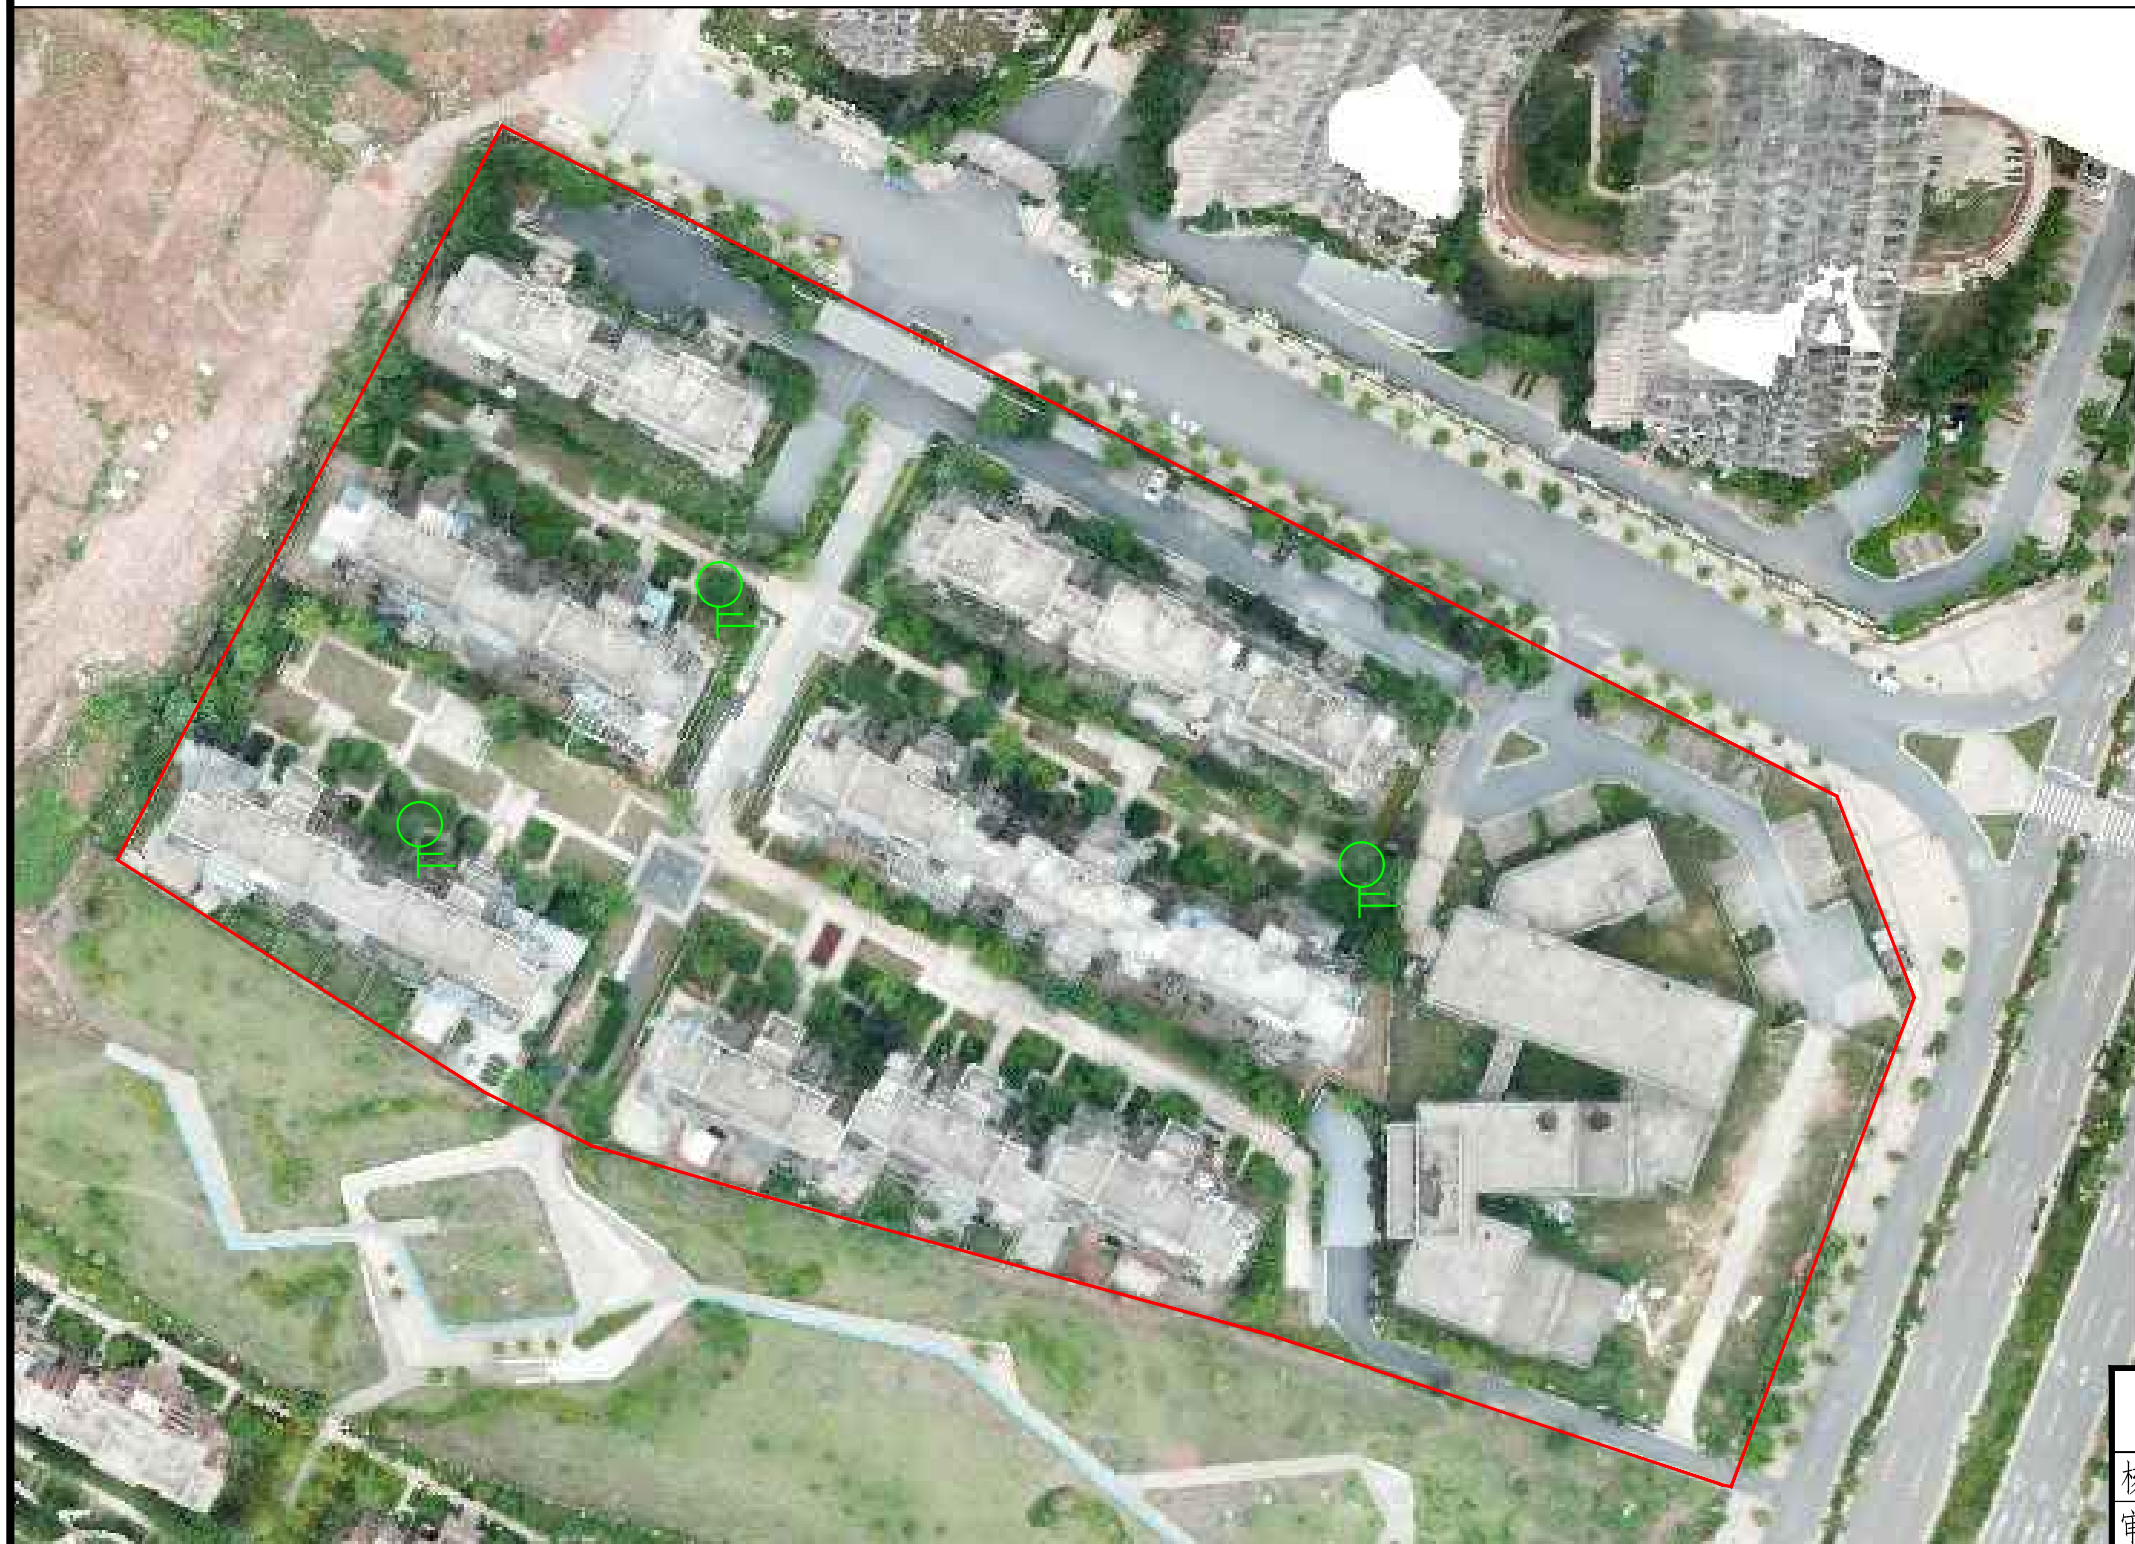
江西融信环境技术咨询有限公司			
核定		验收	阶段
审查		水土保持	部分
校核		绿地南昌国际博览城 JLH703-B05地块项目	
设计 制图		监测分区及监测点位图	
比例	1:1000		
设计证号		日期	2020.4
资质证号	水保方案(赣)字第0055号	图号	附图2

由于水土保持监测工作介入时，本工程已经完工；根据项目区现有的水土流失类型、强度等，并结合各建设区的具体施工工艺情况，确定水土保持重点监测地段和部位。根据项目施工特点以及实际情况；项目在绿化景观区布设 3 个监测点；对水土流失因子、水土流失形式、土壤流失量等进行监测，掌握项目施工过程中的水土流失状况和水土保持工程效果，对水土保持工程效益进行分析评价。监测点位一览表 1-5。

- 主体工程区
- ♀ 调查监测点

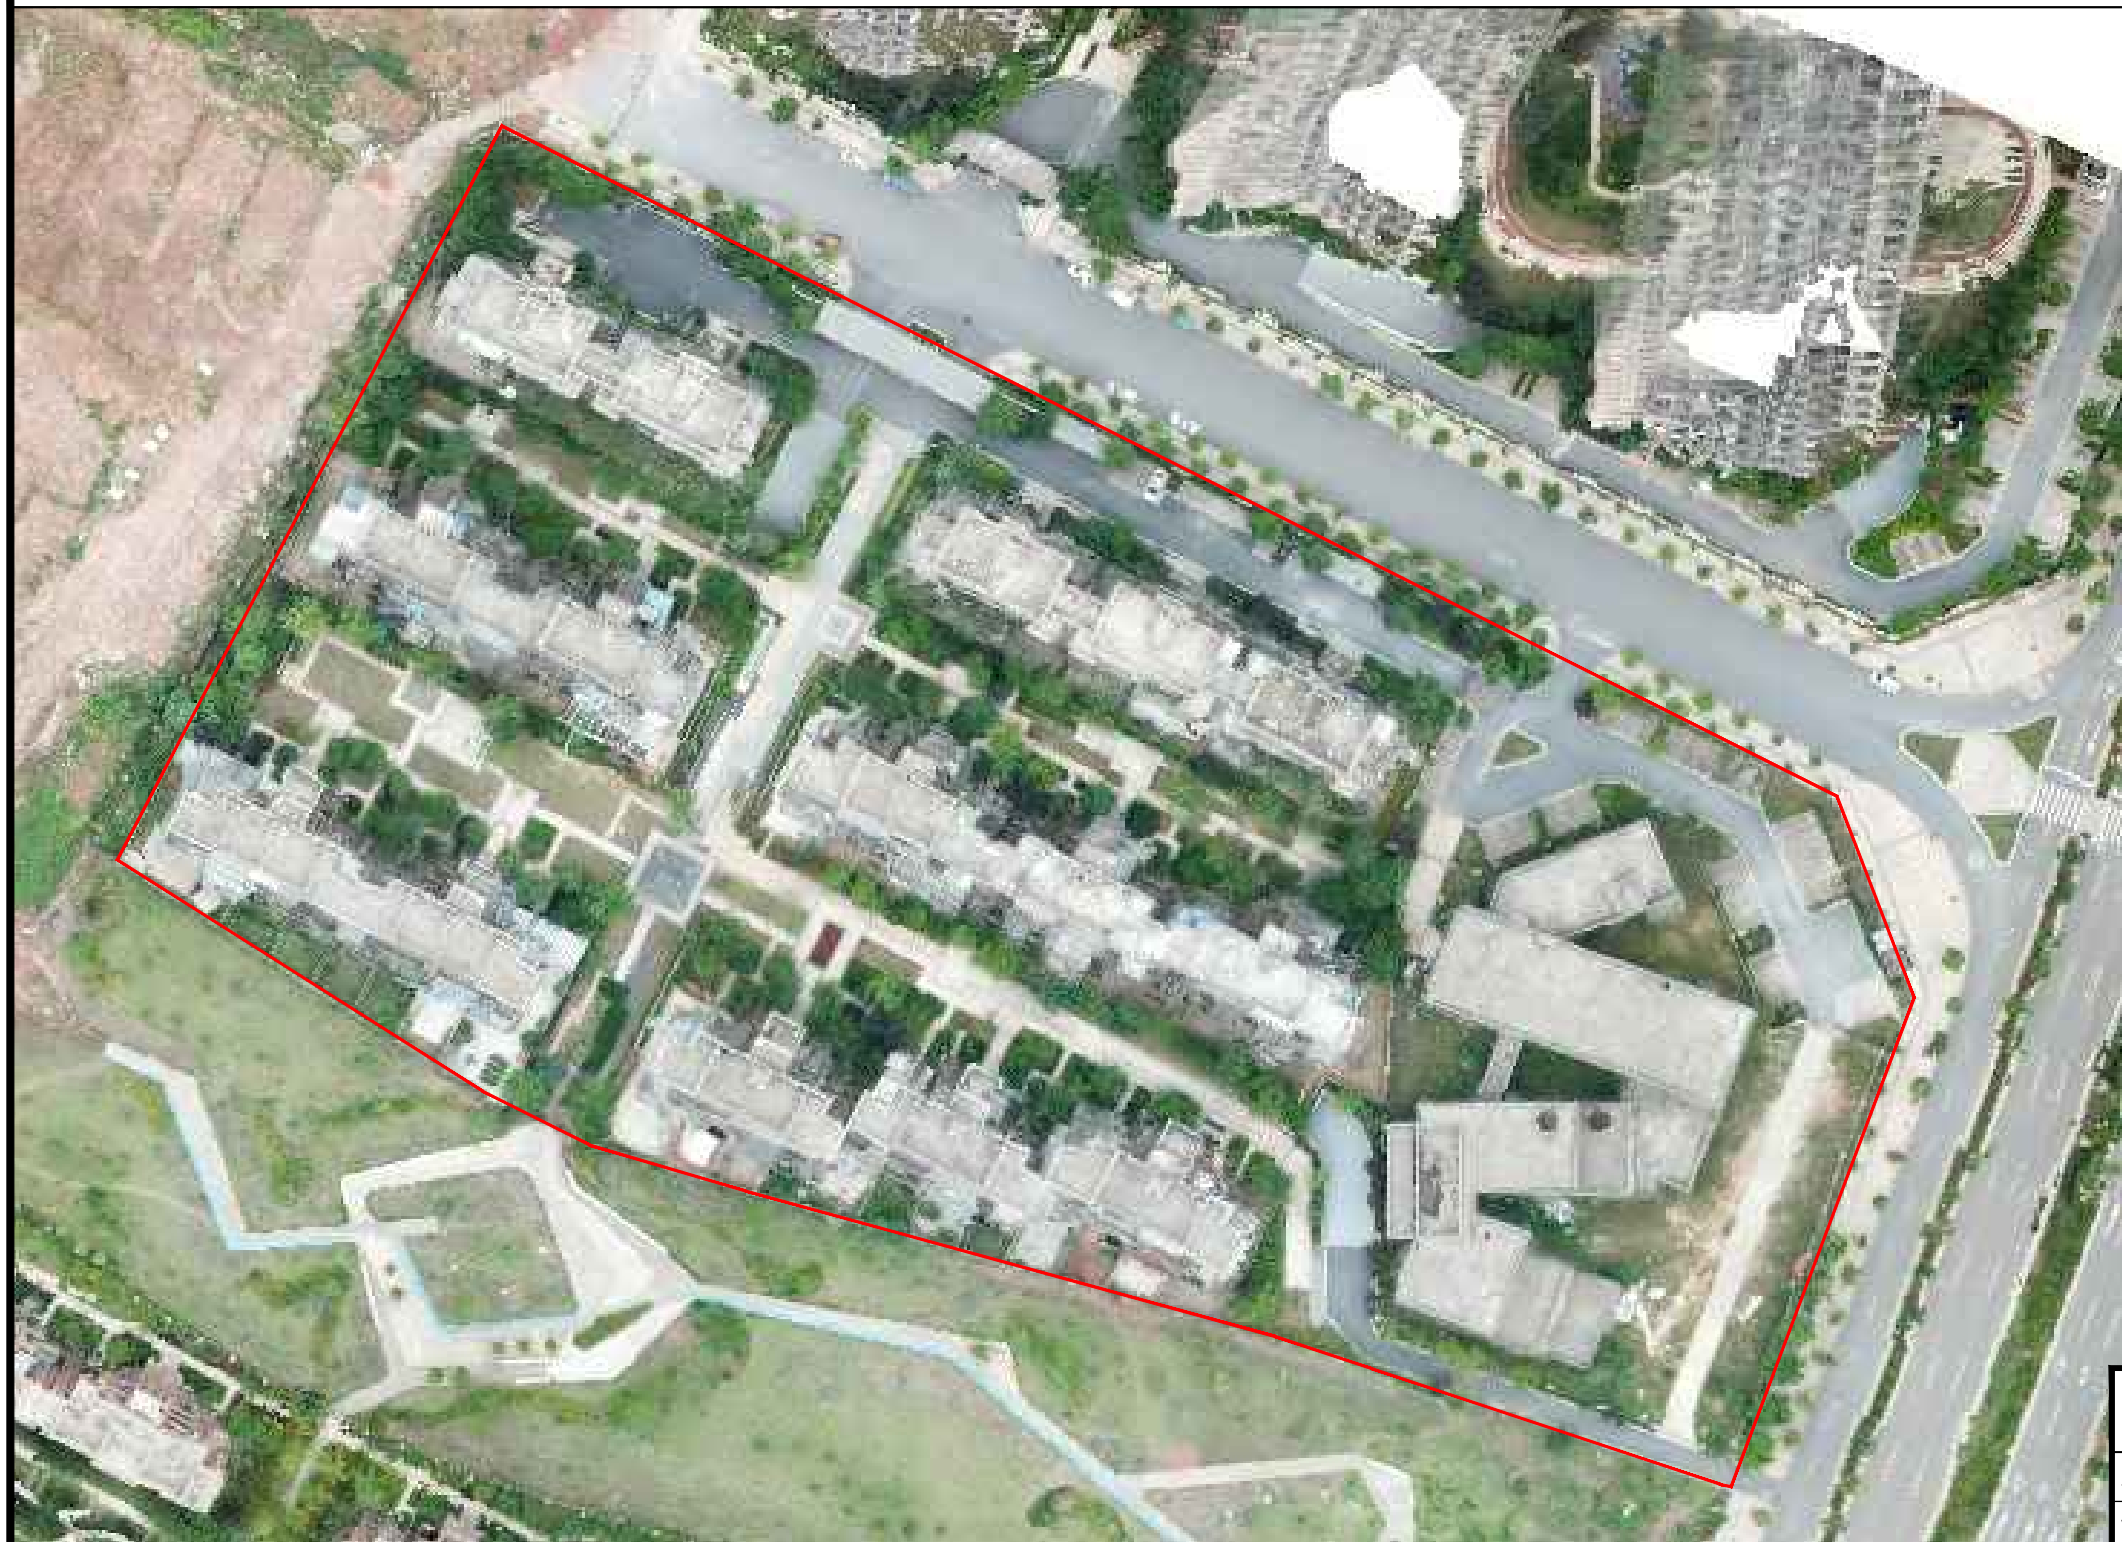
江西融信环境技术咨询有限公司			
核定	 	验收	阶段
审查	 	水土保持	部分
校核	 	绿地南昌国际博览城 JLH703-B05地块项目	
设计	 	水土流失防治责任范围图	
制图	 		
比例	1:1000		
设计证号		日期	2020.4
资质证号	水保方案(赣)字第0055号	图号	附图3

水土流失防治责任范围线
